# Prüfbericht

Nr. 11-002686-PR03  
(PB-K05-09-de-01)\*

**Auftrag** Vergleichende Untersuchung des Haftverhaltens von PUR-Schaum in einer Fuge im Neuzustand und nach mechanischen Belastungen (je 3000 Zyklen Dehnung/Stauchung, Scherung quer, Scherung längs)

**Gegenstand** PUR-Schaum mit der Bezeichnung „CS-F JS“

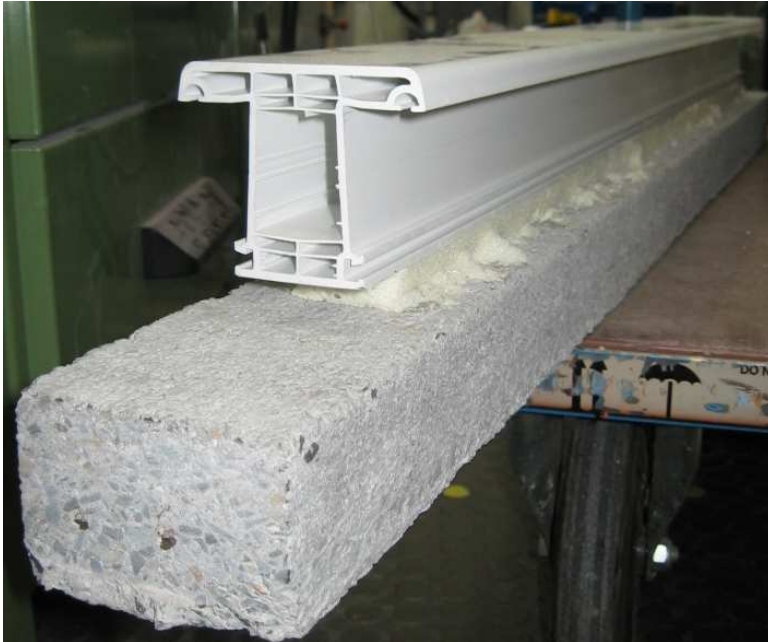
**Bild 1** Probekörper

Der ursprüngliche Auftraggeber stellte dem **ift** je Schaumtyp zwei Probekörper, bestehend aus einem Betonsturz (B x H x L: 90 mm x 60 mm x 1200 mm), einem weißen PVC-Kunststofffensterprofil, jeweils 1000 mm lang, und den in die ca. 20 mm breit ausgebildete Fuge eingebrachten, PUR-Schäumen zur Verfügung.

Der Probekörperaufbau ist beispielhaft in nachfolgendem Bild 1 dargestellt.

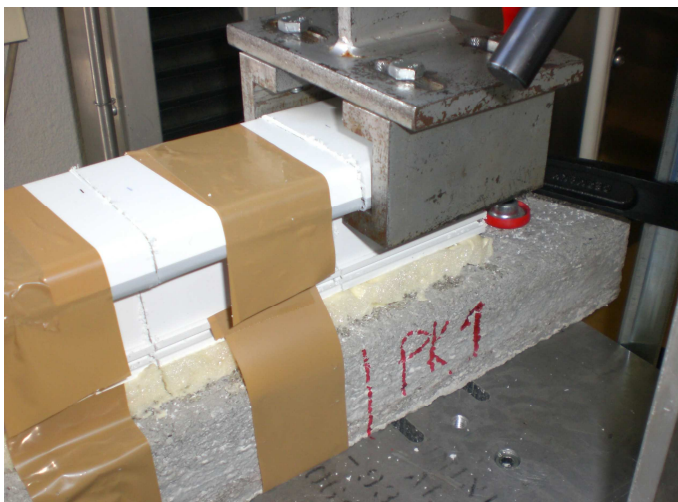
**Bild 7** Prüfaufbau zum Zugversuch

Im Anschluss wird die Zugfestigkeit an den belasteten Proben und im Vergleich an den unbelasteten Proben ermittelt. Die Prüfung erfolgt im Normalklima mit einer Vorschubgeschwindigkeit von 5 mm/min. Hierzu werden die Probekörper durch Trennschnitte im Bereich des PVC-Profiles und der Schaumfuge in gleich lange Stücke unterteilt. Neben der Festigkeit wird auch das Bruchbild beurteilt. Bild 7 zeigt beispielhaft die Prüfanordnung.
